## **MEMORIA DE CÁLCULO EXPLICATIVA**

### **Bloque Villa San Luis**

<b>PREPARÓ:</b> Leopoldo Breschi	<b>REVISÓ:</b> Leopoldo Breschi	<b>APROBÓ:</b> Leopoldo Breschi	
Fecha: 2022-02-03	Fecha: 2022-02-03	Fecha: 2022-02-03	
<b>Documento</b>			
<b>Obra</b>	<b>Tipo</b>	<b>Número</b>	<b>Versión</b>
4644	INF	0004	00

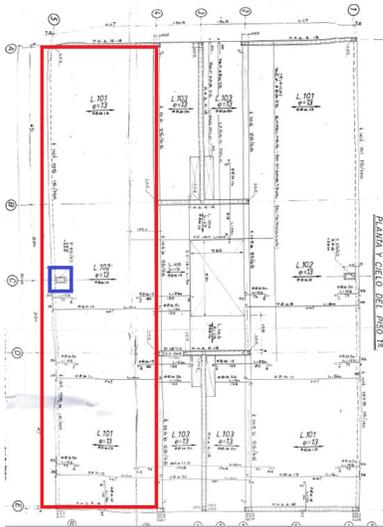
Esta estructura fue declarada monumento nacional cuando se había iniciado el proceso de demolición. Producto de esto, es que se vio afectada por una demolición parcial del bloque. Es así que quedaron fuertemente comprometidas las losas del tercer y cuarto piso, ver figura a continuación.

Producto de lo anterior la estructura fue sometida a una reparación parcial en que se eliminaron las losas comprometidas en el tercer y cuarto piso, y se reparó la viga y pilar indicado, además se incorporaron puntales horizontales a nivel del tercer y cuarto pisos con el objetivo de dar mayor sustento a los muros de culatas.

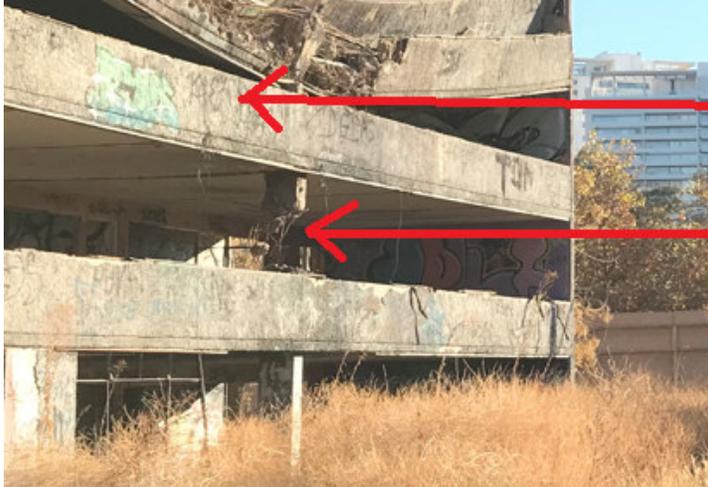
Además quedó fuertemente comprometida la viga frontal del segundo piso, ya que se eliminó el pilar que la sostenía. Ver foto a continuación.

Viga comprometida

Pilar demolido

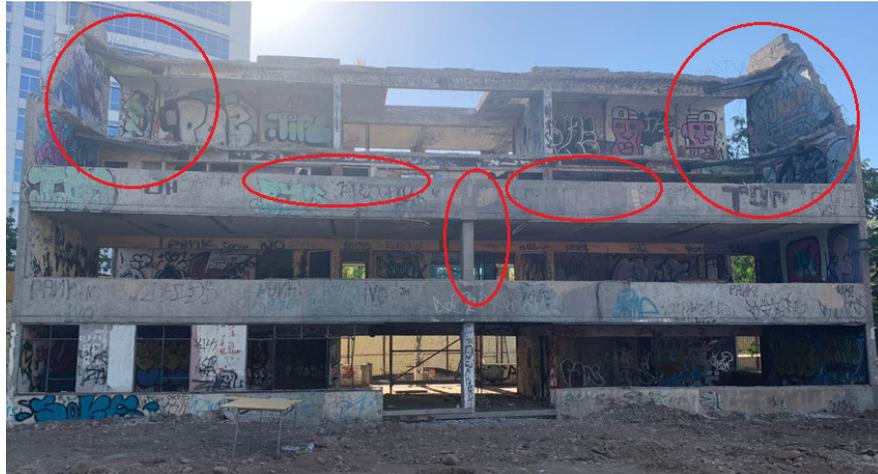
En las fotos a continuación se indican las reparaciones ejecutadas y detalles de los puntales de las culatas.

Puntales Culatas
